## Punkter fra 1- års befaring

Prosjekt: Voldsløkka landhockey og kunstisbane, Klubbhus

Dato: 13.06.2019

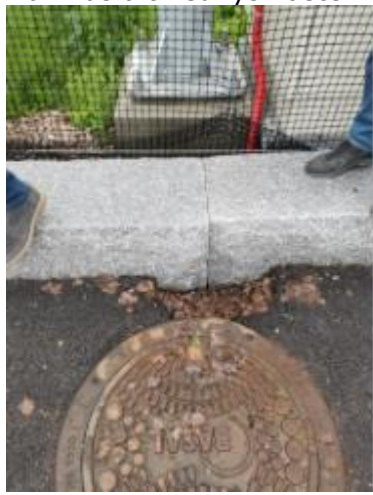
Pkt	Anmerkning	Frist	Ansvar
1	Problematikk med banedekke. Egen sak. HK fremskaffer instruks for islegging/vanning	Uke 26	HK
2	Hull i asfalt ved lysmaster mot Stavangergata

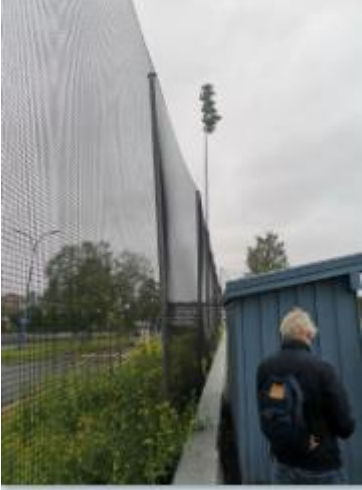
<p><b>4</b></p>	<p>Rette opp mast bak innbytterbenk</p>

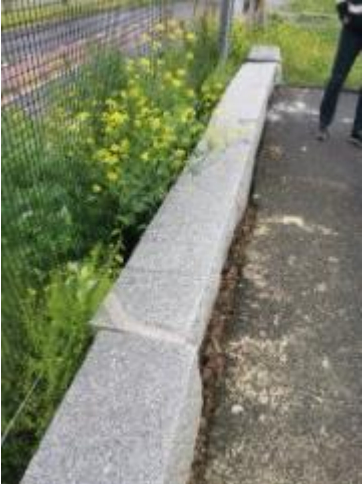
<p>Uke 26</p>	<p>HK</p>
<p><b>5</b></p>	<p>Rette opp granittmur mot Stavangergata, Hjørne mot Stv. Gata og Skatehallen</p>

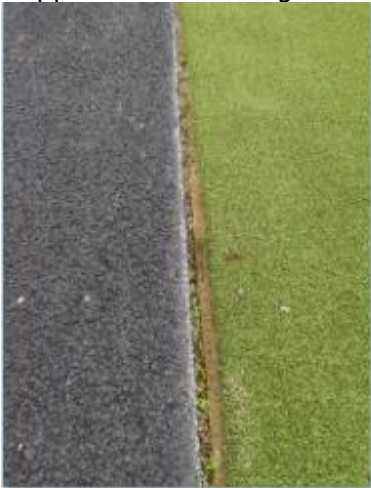
<p>Uke 26</p>	<p>Arco</p>
<p><b>6</b></p>	<p>Glippe mellom kunstgress og asfalt. Følges med</p>

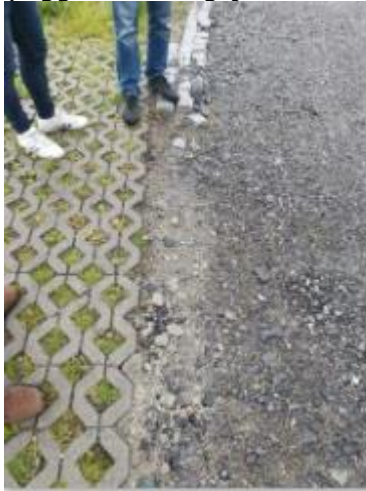
<p><b>7</b></p>	<p>Sette opp igjen kantstein ved innkjøring til bane. Støpes bedre (legge armeringsjern under)</p>

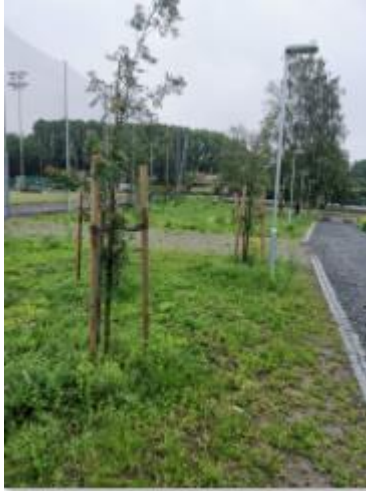
<p>Uke 26</p>	<p>Arco</p>
<p><b>8</b></p>	<p>Klippe og pusse opp gressarealer, evt. så ved behov</p>

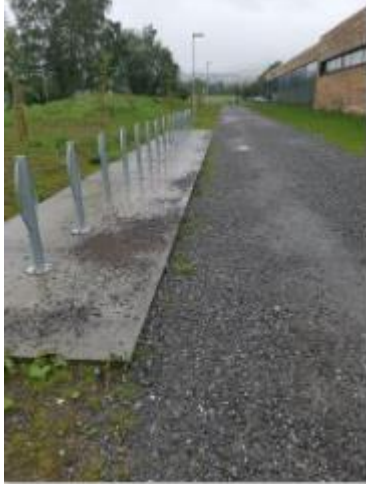
<p>Uke 26</p>	<p>Arco</p>
<p><b>9</b></p>	<p>Fylle grus mot sykkelparkering</p>

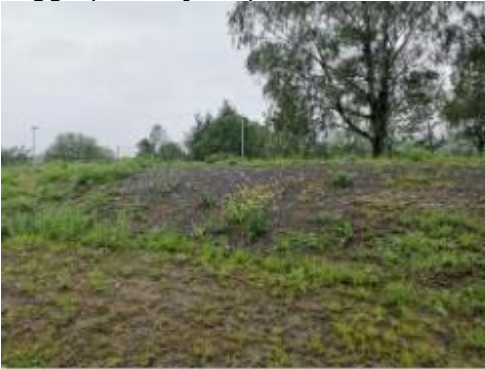
<p><b>10</b></p>	<p>Legge på matjord på vold bakside bygg, så gress.</p>

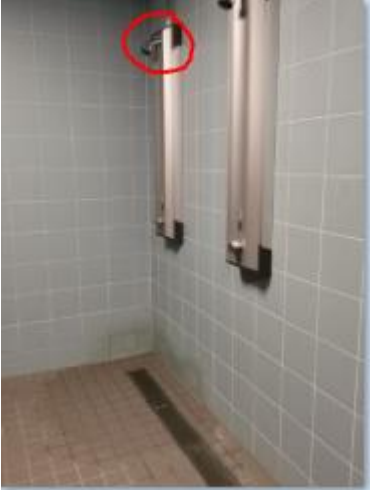
<p>Uke 26</p>	<p>Arco</p>
<p><b>11</b></p>	<p>Sjekke sluk i fotskraperist bakside bygg. Bore flere hull i bunnen, sette på en rist over sluk</p>	<p>Uke 26</p>	<p>HK</p>
<p><b>12</b></p>	<p>Dusjhode drypper. Bytte dusjhode? Garderobe 4</p>

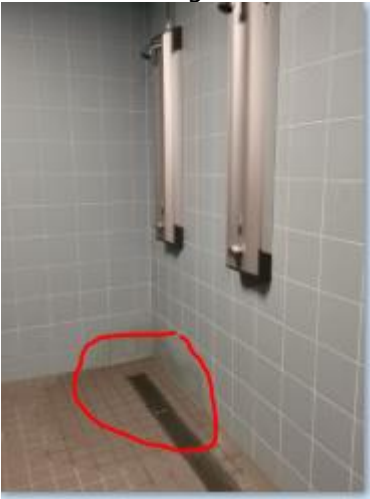
<p>Uke 26</p>	<p>RØR</p>
<p><b>13</b></p>	<p>Sjekke avløp i dusj. Garderobe 4 Sjekke fall mot sluk, tørke opp i hjørnet der det har vært vannansamling</p>

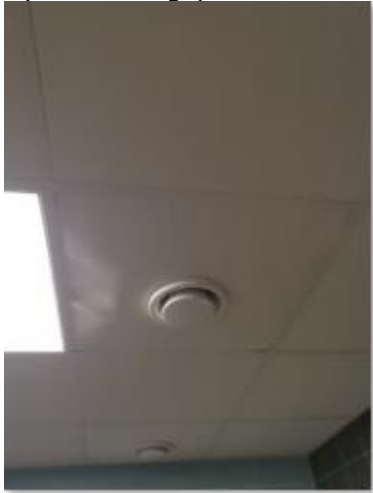
<p><b>14</b></p>	<p>Bytte himlingsplater. Garderobe 4</p>

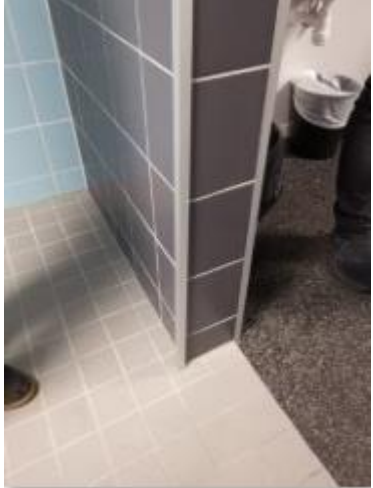
<p>Uke 26</p>	<p>HK</p>
<p><b>15</b></p>	<p>Lime fast fending inn til dusjrom (Gå over alle garderober)</p>

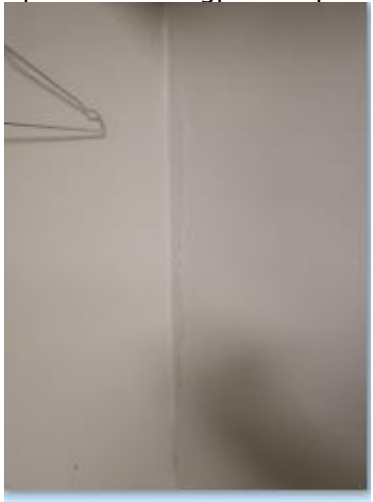
<p>Uke 26</p>	<p>HK</p>
<p><b>16</b></p>	<p>Sprekk i betongpuss. Sparkles og males. Garderobe 4</p>

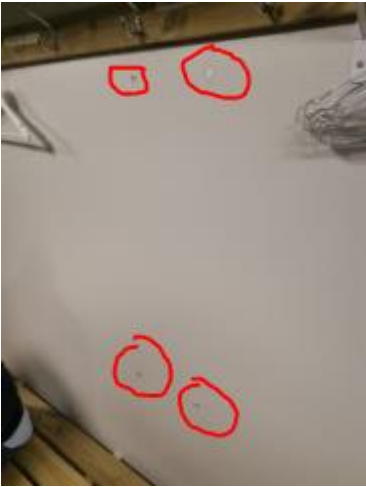
<b>17</b>	Sparkle/male hull etter gammel garderobeinnredning. Garderobe 4

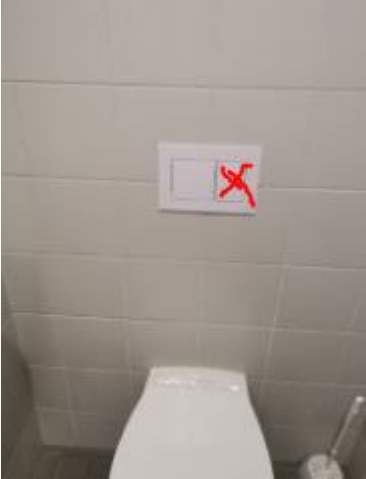
<p><b>24</b></p>	<p>Defekt trykknapp på toalett ved inngangshall plan 1</p>

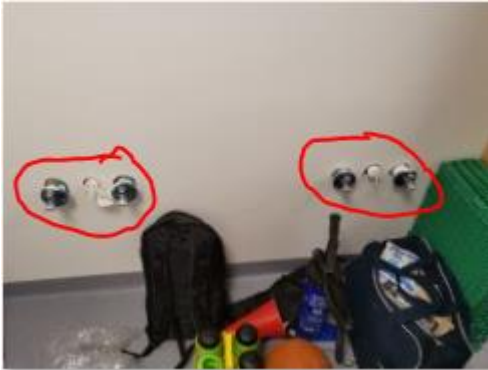
<p>Uke 26</p>	<p>RØR</p>
<p><b>25</b></p>	<p>Mangler toalettsete på toalett ved inngangshall plan 1</p>	<p>Uke 26</p>	<p>RØR</p>
<p><b>26</b></p>	<p>Plugge avløp og vann til vask i lagerrom, plan 1</p>

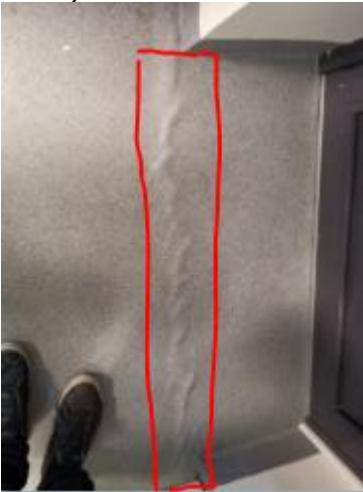
<p>Uke 26</p>	<p>RØR</p>
<p><b>27</b></p>	<p>Skjære opp belegg og legge dørkebeslag i overgang. (inngang kiosk)</p>

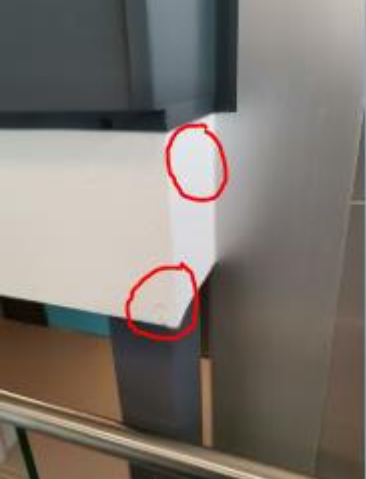
<b>28</b>	Sparkle og male gipshjørne i trapperepos

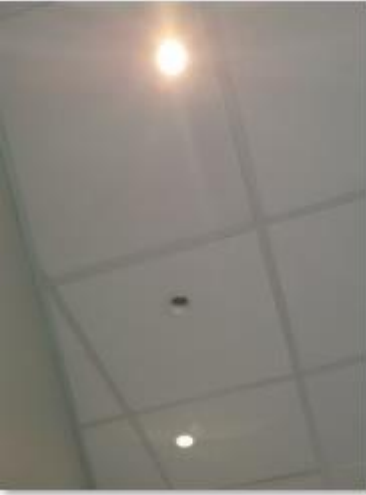
Uke 26	Maler
<b>29</b>	3 spotter lyser ikke plan 2.

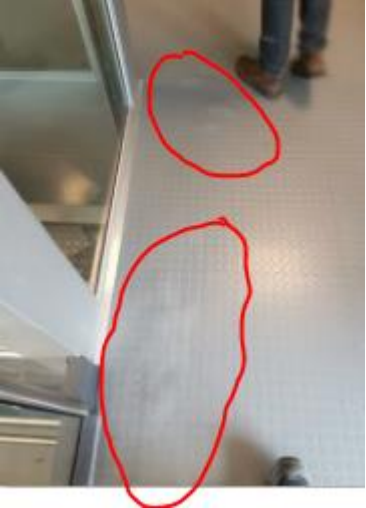
Uke 26	EL
<b>30</b>	Gulvbelegg løsnet ved heis plan 2

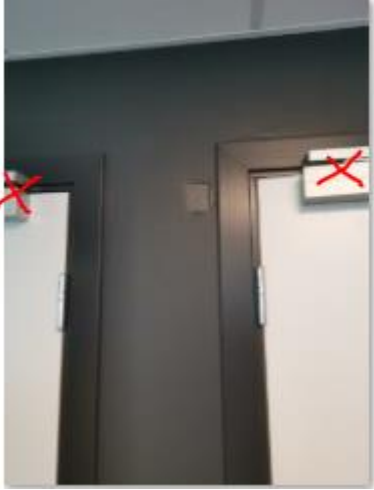
<p><b>31</b></p>	<p>Sette inn dørstopper i skinner (renhold+ lager plan 2)</p>

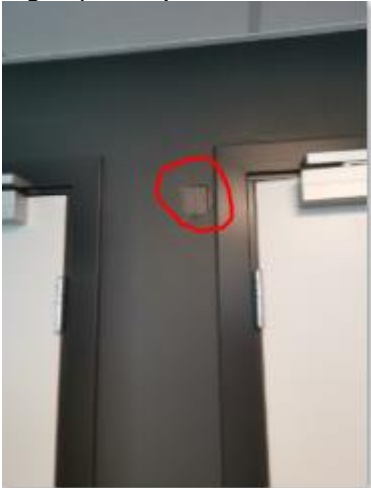
<p>Uke 26</p>	<p>Certego</p>
<p><b>32</b></p>	<p>Sparkle og male etter skade fra dørskinne i vegg (renhold+ lager plan 2)</p>

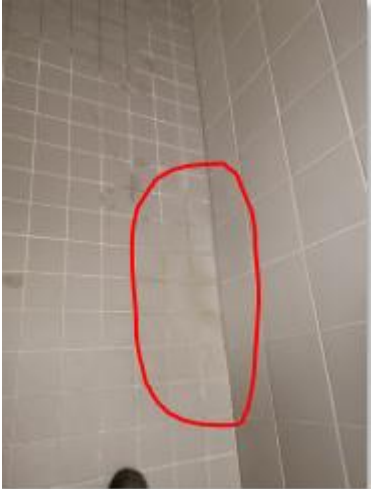
<p>Uke 26</p>	<p>Maler</p>
<p><b>33</b></p>	<p>Aperio fungerer ikke inn til bøttekott plan 2. Espen tar dette direkte med bravida.</p>		<p>KID</p>
<p><b>34</b></p>	<p>Sjekke fall i dommergarderobe plan 2. noe vannansamling</p>

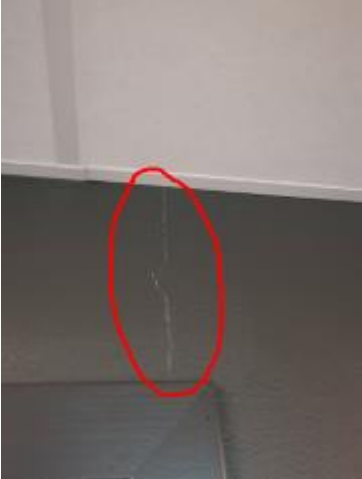
<p><b>35</b></p>	<p>Sparkle og male gips skjõt i korridor plan 2</p>

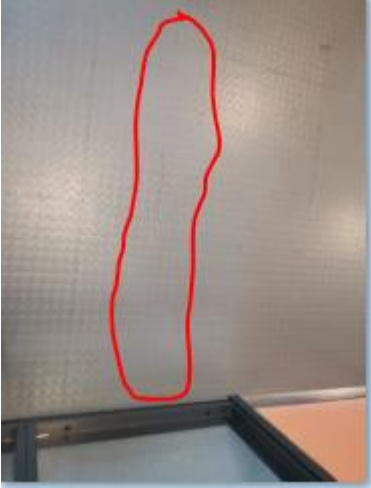
<p>Uke 26</p>	<p>Maler</p>
<p><b>36</b></p>	<p>Bytte gulvbelegg i korridor ved speakerbod</p>

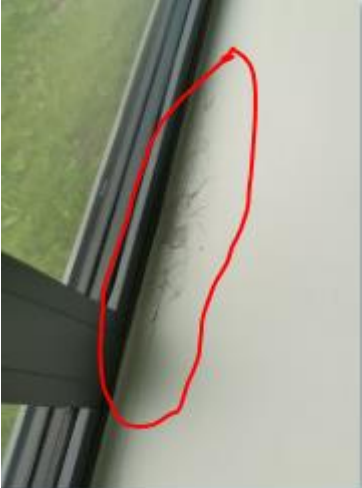
<p>Uke 26</p>	<p>Kjærns m o</p>
<p><b>37</b></p>	<p>Styring av resultatavle fungerer ikke fra speakerbod. Dette er satt i bestilling av elektriker.</p>	<p>Uke 26</p>	<p>EL</p>
<p><b>38</b></p>	<p>Sparkle/ male etter sprekk vindussmyg. Møterom plan 2</p>

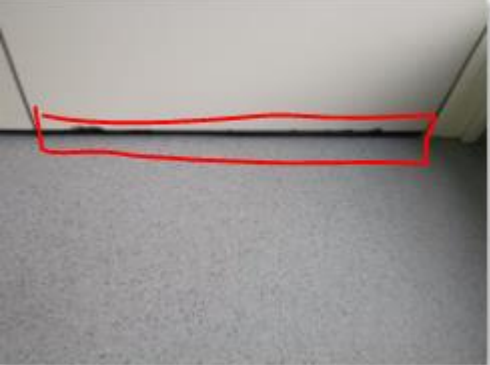
<b>39</b>	Sette på en list under ett felt i foldevegg etter skade

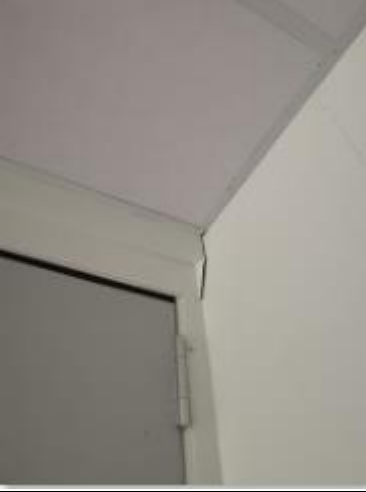
Uke 26	HK
<b>40</b>	Sparkle og male sprekk i skjørt til foldevegg

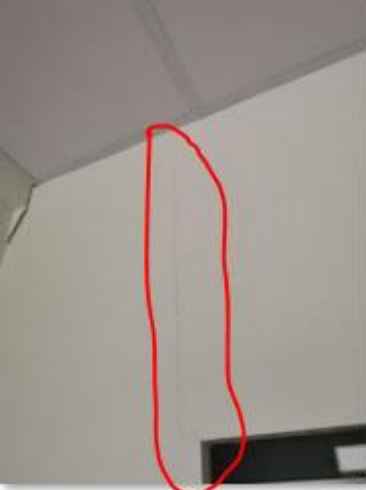
Uke 26	Maler
<b>41</b>	Sparkle og male sprekk i gips ved foldevegg (møterom side)

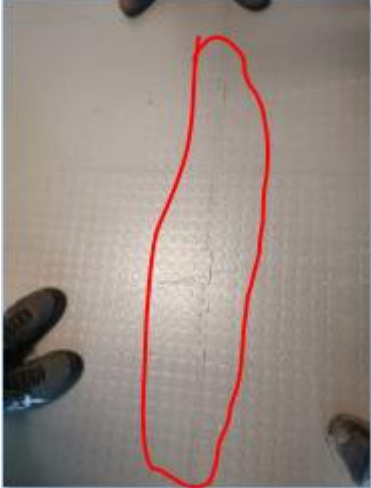
<p><b>42</b></p>	<p>Sveise belegg i korridor etter sprekker mellom fliser</p>

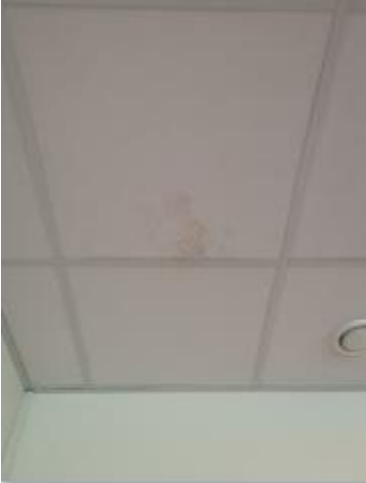
<p>Uke 26</p>	<p>Kjærns m o</p>
<p><b>43</b></p>	<p>Bytte himlingsplater, Møterom (ved terrasse)</p>

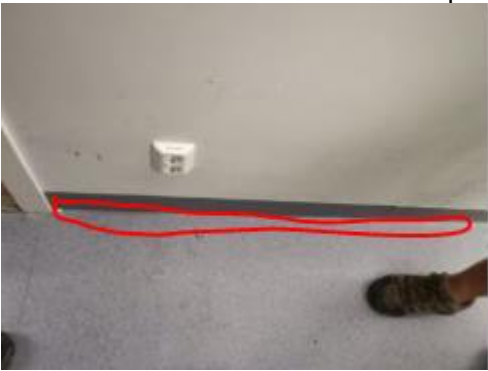
<p>Uke 26</p>	<p>HK</p>
<p><b>44</b></p>	<p>Sveise hulkil ved dør i tekn. rom plan 2</p>

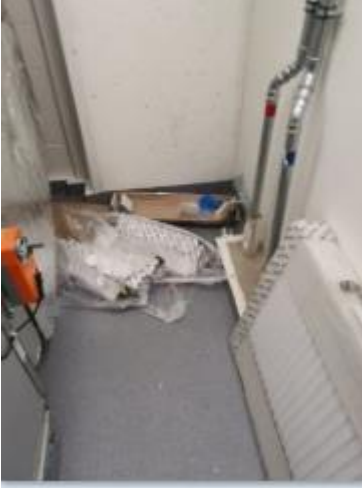
<p><b>45</b></p>	<p>Rydde søppel i tekn. rom plan 2</p>

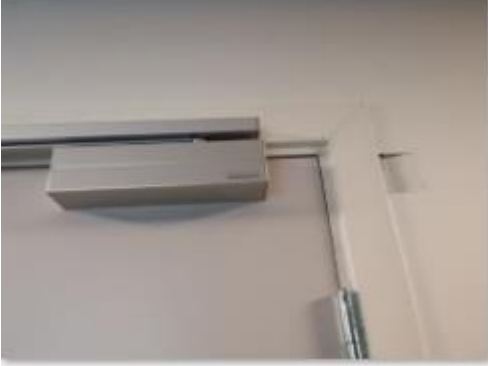
<p>Uke 26</p>	<p>HK</p>
<p><b>46</b></p>	<p>Sette inn dørstopper i skinne dør til møterom</p>

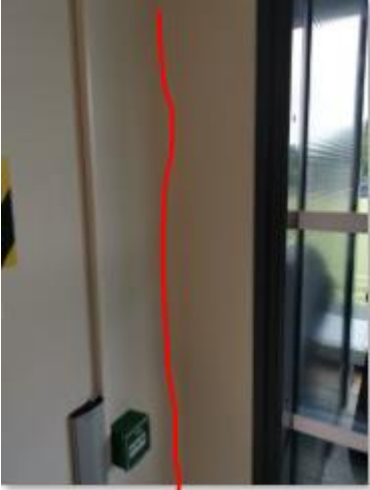
<p>Uke 26</p>	<p>Certego</p>
<p><b>47</b></p>	<p>Fuge hjørne mot terrasse, møterom plan 2</p>
