## Punkter fra 1- års befaring

Prosjekt: Voldsløkka landhockey og kunstisbane, Klubbhus

Dato: 13.06.2019

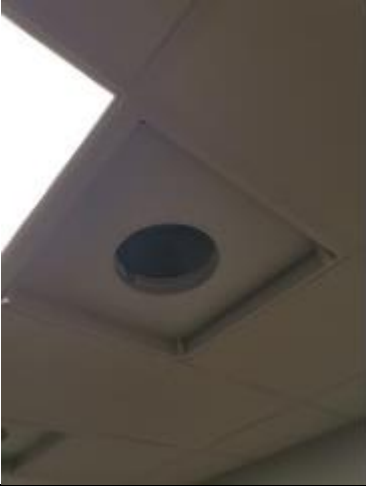
Uke 26	Maler
<b>18</b>	Himlingsplater i toalett byttes. Garderobe 4	Uke 26	HK
<b>19</b>	Lekkasje i gulvvarme skap. Garderobe 3	Uke 26	RØR
<b>20</b>	Justere dører (generelt, gå over alle dører)	Uke 26	HK
<b>21</b>	Mangler 1 ventil til ventilasjon i garderobe 1
